출원 번호 : 10-2003-0052247
Application Number

【서류명】 특허출원서
 【권리구분】 특허
 【수신처】 특허청장
 【제출일자】 2003.07.29
 【발명의 명칭】 에어컨 컴프레서 오일 검진기
 【발명의 영문명칭】 FAULT FINDER OF COMPRESSOR OIL FOR AIR CONDITIONER
 【출원인】

에어컨 컴프레서 오일 검진기 {FAULT FINDER OF COMPRESSOR OIL FOR AIR CONDITIONER}

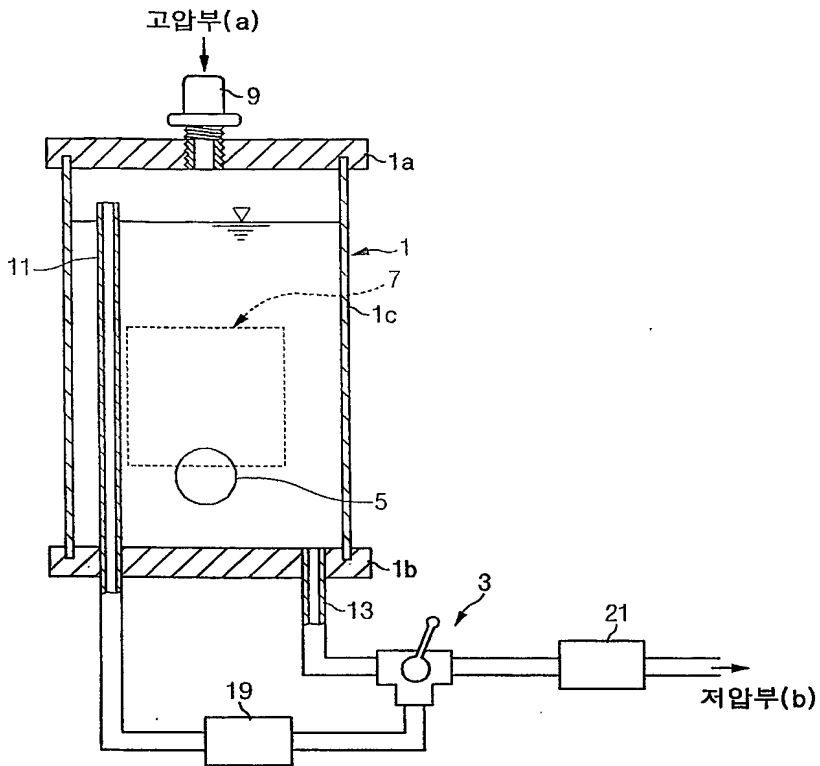
【도 1】

도 1은 본 발명의 제1 실시 예에 따른 에어컨 컴프레서 오일 검진기의 단면도.

- <30> 상기 볼 플로우트가 부상할 때의 컴프레서 오일의 수위에 대한 기준 오일 수위를 표시하여 컴프레서 오일의 양을 기준 오일 양과 비교하고, 볼 플로우트가 부상할 때의 컴프레서 오일의 기준 색상을 표시하여 컴프레서 오일의 색상을 기준 색상과 비교하도록 오일 용기체에 부착되어 있는 오일 양/상태 표시부를 포함하고 있다.
- <31> 상기 오일 용기체는 냉매의 증발 잠열에 의하여 온도 저하되는 컴프레서 오일과 외부 공기의 열평형을 이루게 하는 열교환기를 구비하는 것이 바람직하며, 열교환기는 오일 용기체에 내장되는 열전달봉, 이 열전달봉에 연결되어 오일 용기체의 외측에 구비되는 냉각핀, 이 냉각핀에 구비되는 냉각팬으로 구성되는 것이 바람직하다.
- <32> 상기 밸브 수단은 기체 라인과 액체 라인을 저압부에 선택적으로 연결하는 3방향 밸브로 구성되는 것이 바람직하다.
- <33> 상기 기체 라인에는 드라이어가 구비되고, 저압부 측에는 스트레이너가 설치되는 것이 바람직하다.
- <34> 상기 밸브 수단은 기체 라인에 구비되는 기상 조절 밸브와, 액체 라인과 저압부 사이에 구비되는 3방향 밸브로 구성되어, 오일 용기체에 일체로 구성되는 것이 바람직하다.
- <35> 상기 오일 용기체는 고압부 연결 측에 분리막을 더 구비하여, 혼합 상태의 냉매와 컴프레서 오일이 유입될 때 거품을 발생시켜 냉매의 기화를 촉진시키는 것이 바람직하다.
- <36> 본 발명의 이점과 장점은 이하의 바람직한 실시 예를 첨부한 도면에 의거하여 상세히 설명함으로써 보다 명확하게 될 것이다.
- <37> 도 1은 본 발명의 제1 실시 예에 따른 에어컨 컴프레서 오일 검진기의 단면도로서, 오일 용기체(1), 3방향 밸브(3), 볼 플로우트(5), 및 오일 양/상태 표시부(7)를 포함하고 있다.

- <38> 상기 오일 용기체(1)는 에어컨 시스템의 냉매 라인에 설치될 수 있도록 구성되어 있다.
- <39> 이 오일 용기체(1)는 에어컨 시스템의 고압부(a)로부터 혼합된 상태로 냉매와 오일을 공급받을 수 있고, 이 냉매가 혼합된 오일을 관찰할 수 있도록 구성되어 있다. 이 오일 용기체(1)는 상, 하 판(1a, 1b)과 실린더(1c)로 구성된 것이 예시되어 있으나 다양하게 구성될 수 있다. 이에 따라 상, 하 판(1a, 1b)과 실린더(1c)의 결합 구조도 다양하게 적용될 수 있다. 여기에서는 이에 대한 구체적인 설명을 생략한다.

- <40> 이 오일 용기체(1)의 일측은 연결구(9)를 개재하여 에어컨 시스템의 고압부(a) 측에 연결되고, 다른 일측은 3방향 밸브(3)를 개재하여 에어컨 시스템의 저압부(b)에 연결된다. 매니폴드 게이지를 사용하는 경우, 오일 용기체(1)의 연결구(9)에는 매니폴드 게이지의 저압부(미도시)가 연결되고, 일방향 밸브(3)에는 오일 분리기(미도시)가 연결되는 것이 바람직하다.

- <41> 이 오일 용기체(1)는 외부에서 내부를 관찰할 수 있도록 투명 재질로 형성되고, 냉매 및 컴프레서 오일의 고압에 견딜 수 있는 내구성을 가진 밀폐 구조로 이루어져 있다.
- <42> 이 오일 용기체(1)는 다양한 재질로 형성될 수 있으며, 강화 유리, 폴리카보네이트, 또는 폴리에틸렌 복합소재로 형성되는 것이 바람직하다. 또한 이 오일 용기체(1)는 에어컨 컴프레서의 작동 압력을 감안하여, 설계 압력이 14kg/cm² 이상이고, 파괴 압력이 45kg/cm² 이상인 것이 바람직하다.

- <43> 이 오일 용기체(1)의 상측에는 기체 라인(11)이 연결되고, 그 하측에는 액체 라인(13)이 연결되어 있다. 즉, 이 기체 라인(11)은 컴프레서 오일에 혼합된 냉매의 기체만을 배출시키도록 오일 용기체(1)의 상측에 그 입구를 구비하고, 액체 라인(13)은 냉매가 혼합된 액체 상태의 컴프레서 오일을 배출시킬 수 있도록 오일 용기체(1)의 하측에 그 입구를 구비하고 있다.

- 44> 정확한 컴프레서 오일 점진을 위하여, 컴프레서 오일을 기체 라인(11)의 입구까지 충전하고, 오일 용기체(1)를 에어컨 시스템의 고압부(b)로부터 격리시킨 후, 오일 용기체(1)의 연결부(9)를 통하여 오일 용기체(1) 내의 기체를 빼내는 것이 바람직하다.
- 45> 상기 3방향 밸브(3)는 오일 용기체(1)에 구비된 기체 라인(11)과 액체 라인(13)을 선택적으로 저압부(b) 측에 연결하거나, 이 기체 라인(11)과 액체 라인(13)을 모두 차단시키도록 구성되어 있다. 이 3방향 밸브(3)는 기체 라인(11)과 액체 라인(13)을 개폐시키는 하나의 밸브수단으로써, 이에 한정되지 않고 다양하게 구성될 수 있다.

- 46> 즉, 이 3방향 밸브(3)의 선택 작동에 따라, 오일 용기체(1) 내의 냉매는 기화되어 기체 라인(11)을 통하여 저압부(b)로 공급되거나, 액체 라인(13)을 통하여 액체 상태의 컴프레서 오일이 저압부(b)로 공급된다.
- 47> 이 3방향 밸브(3)가 기체 라인(11)을 저압부(b)에 연결하면, 오일 용기체(1) 내의 용매가 기화되어 기체 라인(11)을 통하여 저압부(b)로 공급되므로, 오일 용기체(1) 내의 컴프레서 오일의 농도가 점차적으로 높아진다. 이 컴프레서 오일의 농도가 높아짐에 따라 컴프레서 오일의 부력도 또한 점차적으로 높아진다.

- 48> 이와 같이 변화되는 컴프레서 오일의 부력을 이용하여 에어컨 시스템 내의 컴프레서 오일의 양을 판단할 수 있도록 볼 플로우트(5)가 상기 오일 용기체(1)에 내장되어 있다.
- 49> 이 볼 플로우트(5)는 상기 컴프레서 오일의 농도에 따라 부력이 점차적으로 증가되어 상기 농도가 일정 치에 이를 때, 컴프레서 오일 면으로 부상하도록 구성되어 있다.

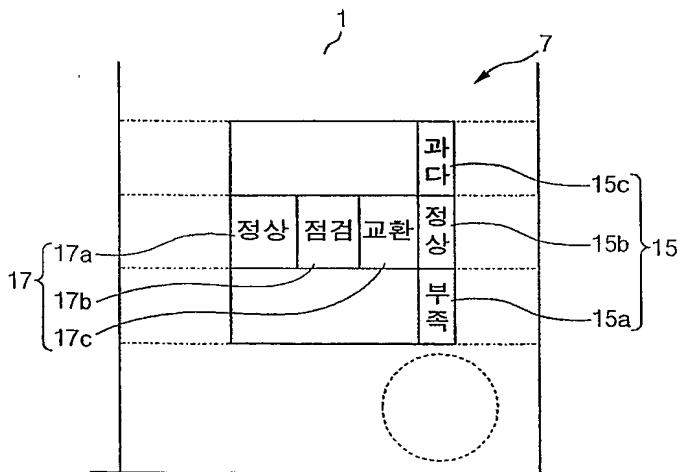
【도 2】

도 2는 본 발명의 에어컨 컴프레서 오일 검진기의 오일 양/상태 표시부의 구성도.

53> 즉, 오일 양/상태 표시부(7)는 도 2에 도시된 바와 같이, 종 방향으로 기준 오일 수위(15)를 표시하고, 기준 오일 수위(17)의 정상 범위 내에서 횡 방향으로 기준 색상(17)을 표시하고 있다.

54> 이 기준 오일 수위(15)는 하측의 부족 구간(15a), 부족 구간(15a) 위의 정상 구간(15b), 및 이 정상 구간(15b) 위의 과다 구간(15c)으로 구성되어, 에어컨 시스템 내의 컴프레서 오일 양의 부족, 정상, 및 과다를 나타내게 된다.

- <55> 즉, 사용자는 볼 플로우트(5) 부상 시, 오일 용기체(1) 내에 잔류하는 컴프레서 오일의 수위가 상기 부족 구간(15a), 정상 구간(15b), 또는 과다 구간(15c)에 위치하는 지를 보고, 에어컨 시스템 내의 컴프레서 오일 양의 과부족을 쉽게 판단할 수 있게 된다. 상기 컴프레서 오일의 수위가 위치하는 구간(15a, 15b, 15c)에 따라 컴프레서 오일의 양을 가감하면 된다.

- <56> 또한, 상기 기준 색상(17)은 일측의 정상 구간(17a), 이 정상 구간(17a)의 일측 점검 구간(17b), 및 이 점검 구간(17b)의 일측 교환 구간(17c)으로 구성되어, 에어컨 시스템 내의 컴프레서 오일 상태를 나타내게 된다.
- <57> 이 기준 색상(17)의 각 구간(17a, 17b, 17c)은 백색에서 암적색으로 이어지는 연속적인 색상으로 구성되어 있다. 컴프레서 오일은 산화, 탄화 및 오염에 의하여 백색에서 암적색으로 변화되며, 상기 각 구간(17a, 17b, 17c)은 컴프레서 오일의 변화되는 색상 구간과 일치되어 있다.

- <58> 따라서, 사용자는 볼 플로우트(5) 부상 시, 오일 용기체(1) 내에 잔류하는 컴프레서 오일의 색상이 상기 정상 구간(17a), 점검 구간(17b), 또는 교환 구간(17c)의 색상에 해당하는 지를 보고, 에어컨 시스템 내의 컴프레서 오일의 교환 시기를 쉽게 판단할 수 있게 된다.

- <59> 즉, 사용자는 상기 컴프레서 오일의 색상과 일치하는 구간(17a, 17b, 17c)을 확인하고 컴프레서 오일을 정상, 점검 또는 교환하면 된다.
- <60> 컴프레서 오일의 검진 후, 3방향 밸브(3)를 제어하여 기체 라인(11)을 차단시키고, 액체 라인(13)을 통하여 오일 용기체(1) 내의 컴프레서 오일을 저압부(b)로 회수한다.
